DENKMALLISTE DER Stadt Bochum

NUMMER DER EINTRAGUNG : 172

Wohnhaus

Bergstraße 135

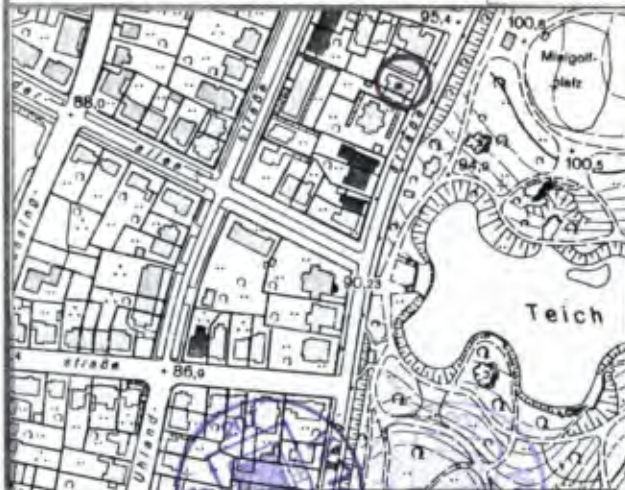
3 1/2-geschossiger Putzbau, in der Mittelachse zur Straße Erker und Balkon mit Balustrade, im Dach Zwerchgiebel, seitlicher Treppenhausrisalit. Fenster durch Putzfaschen gerahmt, teils rundbogig teils hochrechteckig. Balkon mit Korbbofenfenster. Gesimsstreifen.

Aus der Lage im Bereich des Stadtparkviertels ergeben sich städtebauliche Gründe, die das Objekt zusammen mit Bergstraße 133 geeignet erscheinen lassen, historische Vorgänge und Entwicklungen der Stadt Bochum aufzuzeigen. Ferner belegt das Gebäude als Beispiel des späten Historismus unter baugeschichtlichen Gesichtspunkten die architektonische Erschließung des Viertels um 1915.
