# DENKMALLISTE DER Stadt Bochum

NUMMER DER EINTRAGUNG : 336

**KURZBEZEICHNUNG DES DENKMALS:** Ensemble Haus Weitmar bestehend aus: a) Ruine des Herrenhauses mit Brücke und Prosten der Gräftenmauer; b) kleiner Mauerrest nordöstlich neben der Gräftenmauer; c) Ruine der Schloßkapelle; d) 3 Grabplatten mit Sterbedaten 1625, 1705, 1765; e) Torhaus nebst Pfeilergittermauer; f) Toranlage mit Pfeiler und Gitter, hier nur Teile a - d und Teil f

## KARTEIKARTE: A 336 Fortschreibung 1/1

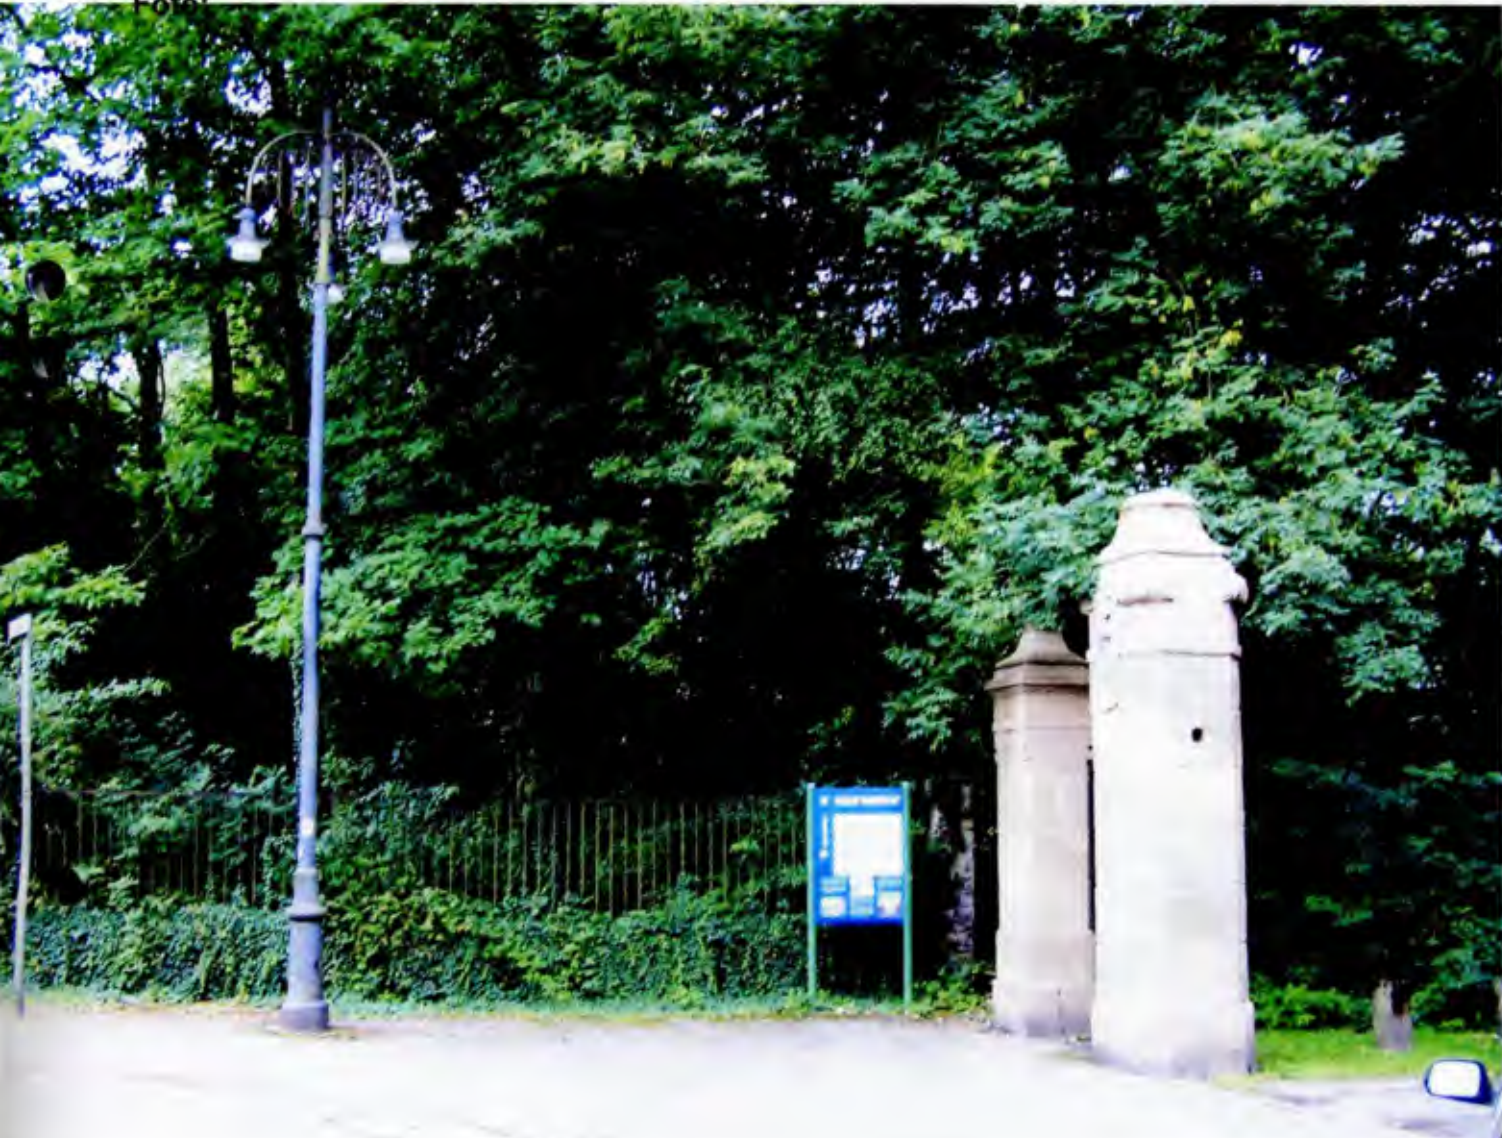
Foto:

Die in jugendstilhaften Formen gestaltete Straßenlaterne steht an der Zufahrt zum Haus Weitmar, unmittelbar linkerhand der etwas von der Straße zurückgesetzten Toranlage. Sie stammt vermutlich aus der Zeit kurz vor dem ersten Weltkrieg und besteht aus einem hohen, schlanken gusseisernen Mast mit einer am Ende montierten dreiarmigen Leuchte. Der konisch sich leicht verjüngende Mast ist besonders im untersten Teil ausgestaltet, die Spitze durch eine Kugel bekrönt. An drei gebogenen, ausladenden Armen hängt jeweils eine Pendelleuchte, bestehend aus einem Eisenschirm mit nach oben gebogener Krempe und einem nach unten geöffneten Milchglas. Die Zwickel zwischen den drei Armen und dem Mast sind jeweils mit reichem Eisenzierwerk ausgestaltet. Die Laterne wird elektrisch betrieben.
